ANALISA KERUSAKAN POMPA SENTRIFUGAL P-011C DI PT. SULFINDO ADIUSAHA DENGAN MENGGUNAKAN TRANSDUCER GETARAN ACCELEROMETER

Levi Amanda Putra

Program Studi Teknik Mesin, Fakultas Teknik, Universitas Mercu Buana, Jakarta

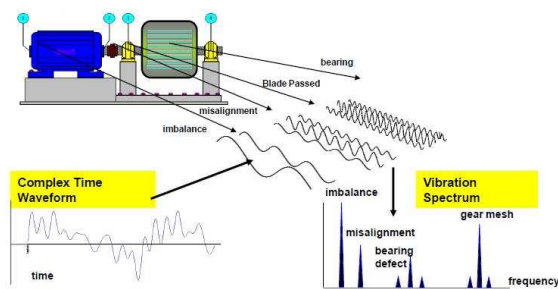
Gambar 1. Kerusakan pada komponen pompa dan motor

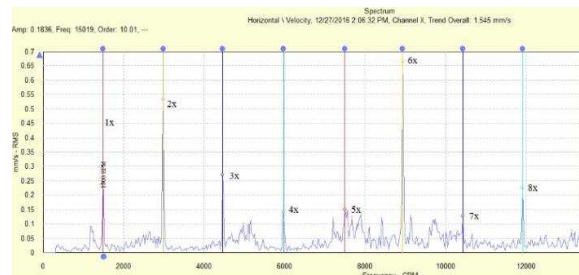
Gambar 8. Sinyal getaran velocity motor inboard

Pada Gambar 8 Sinyal getaran *velocity* motor *inboard* (DE) terlihat:

- Frekuensi 2960 CPM (2x putaran kerja) dengan amplitudo cukup besar (0.53 mm/s).
- Amplitudo di frekuensi 1x CPM dan 3x CPM (Tabel 4.3) lebih kecil dari frekuensi 2x CPM.
- Dan amplitudo terbesar berada di frekuensi 8880 CPM (6x putaran kerja) dengan amplitudo (0.66 mm/s).

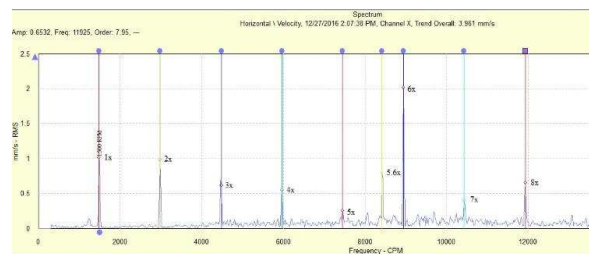
Gambar 9. Sinyal getaran velocity pompa inboard

Pada Gambar 9 Sinyal getaran *velocity* pompa *inboard* (DE):

- Terlihat frekuensi 2960 CPM (2x putaran kerja) dengan amplitudo cukup besar (0.98 mm/s).
- Amplitudo di frekuensi 1x CPM dan 3x CPM (Tabel 4.3) lebih kecil dari frekuensi 2x CPM.
- Sama dengan sinyal getaran yang dihasilkan pada motor *inboard* amplitudo terbesar (Tabel 4.3) berada di frekuensi 8880 CPM (6x putaran kerja). Ini merupakan frekuensi sudu, dapat dihitung dari perhitungan dibawah ini:

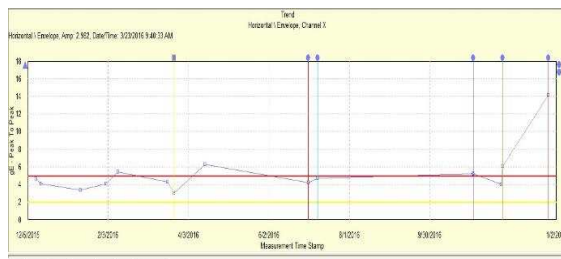
Gambar 10. *Trending* Sinyal Getaran *Enveloping* Pompa *Inboard*

Nilai *overall enveloping* mengalami kenaikan terlihat dari *trending condition monitoring* (Gambar

10) dan nilai *overall* yang sebelumnya (6.08 gE) mengalami kenaikan menjadi (14.11 gE) nilai tersebut melebihi standar yang diijinkan yaitu (4 gE). Nilai (14.1 gE) menunjukkan kriteria dalam kondisi *unacceptable / Danger*.

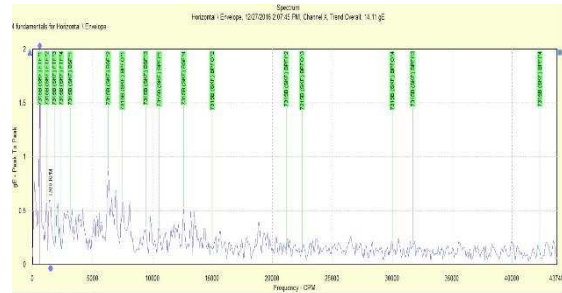
Gambar 11. Sinyal Getaran *Enveloping* Pompa *Inboard* (DE)

Sinyal getaran *enveloping* pompa *inboard* (gambar 11) muncul amplitudo tertinggi di sub harmonik yaitu 0.4x CPM & 0.8x CPM (putaran kerja) dan muncul *inter harmonik* frekuensinya pada 4.2x CPM & 8.4x CPM (putaran kerja).

Setelah input data bearing dan perhitungan menggunakan *software*, maka muncul frekuensi *eksitasi impuls* disetiap komponen bantalan, dari sinyal getaran envelope pompa *inboard* muncul amplitudo tertinggi berada difrekuensi *eksitasi impuls* pada komponen bantalan pemisah (FTF) diikuti harmoniknya (Gambar 11 & Tabel 3). Dan sinyal getaran *enveloping* pompa *inboard* muncul amplitudo tertinggi berada difrekuensi *eksitasi impuls* pada komponen bola bantalan (BSF) diikuti harmoniknya (Gambar 11 & Tabel 3).

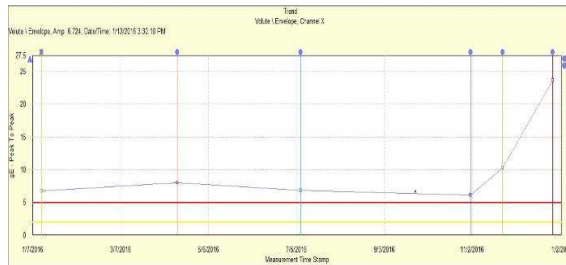
Gambar 12. Trending sinyal getaran enveloping volute pompa

Nilai *overall enveloping* mengalami kenaikan terlihat dari *trending condition monitoring* (Gambar 12) dan nilai *overall* yang sebelumnya (10.27 gE) mengalami kenaikan menjadi (23.64 gE) nilai tersebut melebihi standar yang diijinkan yaitu (4 gE). Nilai (23.64 gE) menunjukkan kriteria dalam kondisi *unacceptable / Danger*.

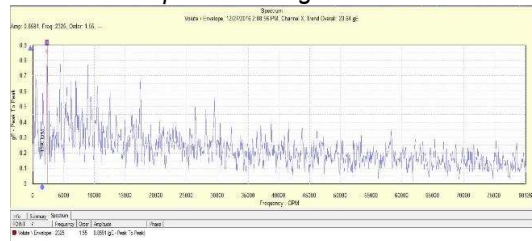
Gambar 13. Sinyal getaran *enveloping volute* Pompa

Dari sinyal getaran enveloping *volute* (gambar 13) muncul frekuensi sinyal getaran secara acak hingga di frekuensi tinggi dengan amplitudo terbesar di frekuensi 1.55x CPM (putaran kerja) dengan nilai amplitudo (0.89 gE). Dan kondisi pada saat pompa operasi disisi *volute* terdengar suara dengan tingkat kebisingan yang tidak normal.

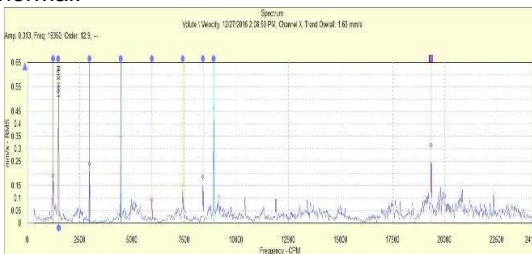
Gambar 14. Sinyal getaran velocity volute pompa

Ditunjukkan pada sinyal getaran velocity (gambar 14 & Tabel 4) muncul frekuensi sudu diikuti harmonik 2x frekuensi sudu, yang mana dapat dihitung dari perhitungan dibawah ini:

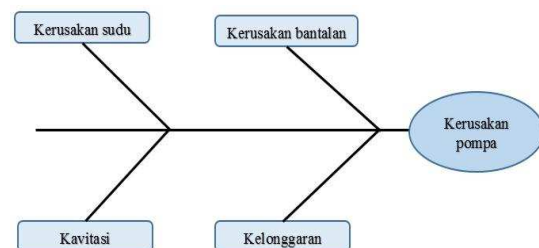
Gambar 15. Ishikawa diagram kerusakan pompa

Dari pemeriksaan yang telah dilakukan diketahui bahwa terdapat beberapa kerusakan pada komponen pompa, sehingga perlu penelusuran lebih lanjut mengapa potongan kayu dapat masuk ke aliran masuk pompa, dari hasil penelusuran dan pengamatan langsung terhadap pompa sentrifugal P-011 C antara lain:

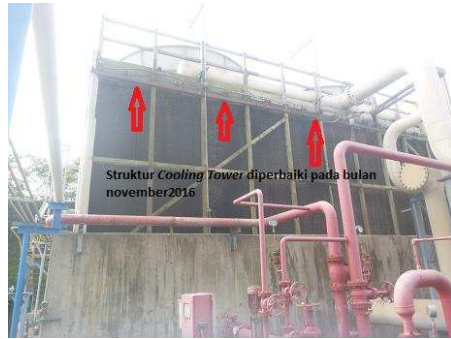
- Struktur *cooling tower* diperbaiki (penggantian kayu struktur) di bulan november 2016 (Gambar 16), sehingga dapat dimungkinkan sepihan potongan kayu terjatuh di *basin cooling water* dan tergerus air sehingga menuju aliran masuk pompa sentrifugal.

Gambar 16. Kondisi struktur *cooling tower*

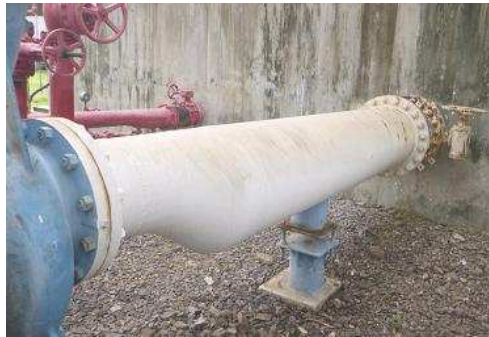
- Pada sistem instalasi pompa sentrifugal P-011 C tidak terdapat *strainer* (Gambar 17), sehingga benda asing dapat masuk ke bagian *volute* pompa yang mengakibatkan kerusakan pada impeller.

Gambar 17. Sistem Instalasi Pipa *Suction* Pompa P-011C

Penambahan *strainer* pada pipa aliran masuk (*suction*) guna untuk menghindari kotoran atau benda asing keruang sudu impeller yang dapat mengakibatkan kerusakan tersebut terulang kembali dan melaksanakan perbaikan atau perawatan sesuai prosedur.

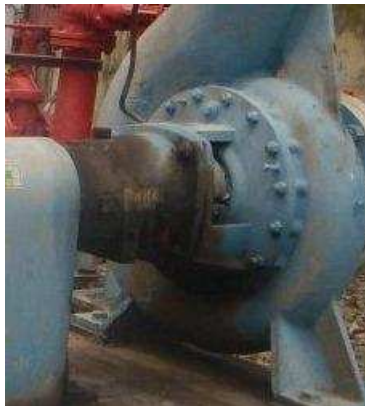
- Dan pada sisi *housing bearing* mengalami kebocoran *seal* pelumas bantalan yang ditandai keluarnya pelumas di area *cover* bantalan (Gambar 18), sehingga bantalan mengalami kekurangan pelumas.

Gambar 18. Area Kebocoran Pelumas Bantalan

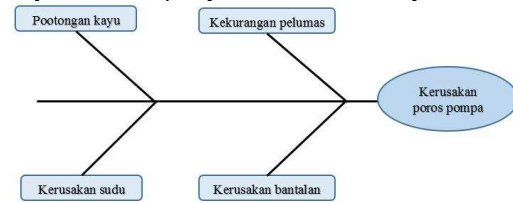
Gambar 19. Ishikawa Diagram Kerusakan Poros Pompa

Dari pemeriksaan yang telah dilakukan bahwa kerusakan sudu impeller mengakibatkan kavitasi, disebabkan oleh potongan kayu yang masuk keruang sudu impeller sehingga getaran yang berlebih disisi pompa dan menyebabkan kebocoran seal bantalan pompa. Kekurangan pelumas pada bantalan mengakibatkan bantalan kontak langsung terhadap komponen yang lainnya tanpa adanya pelapis, sehingga bantalan mengalami kerusakan. Kerusakan bantalan yang tidak langsung ditindak lanjuti dikarenakan untuk mempertahankan produksi yang maksimal menyebabkan kerusakan pada poros pompa karena sistem pelumasan bantalan tidak mencukupi, dari kerusakan tersebut menyebabkan *misalignment*.
